CONTRATAÇÃO DE SERVIÇOS
ESPECIALIZADOS PARA
IMPLANTAÇÃO DE MARCOS
GEORREFERENCIADOS NA
DELIMITAÇÃO DA FAIXA
MARGINAL DE PROTEÇÃO
DA LAGUNA DE ITAIPU,
EM NITERÓI/RJ

RELATÓRIO FINAL DE CONCLUSÃO
DOS TRABALHOS (V.00)

Sextante Topografia e Geodésia LTDA.

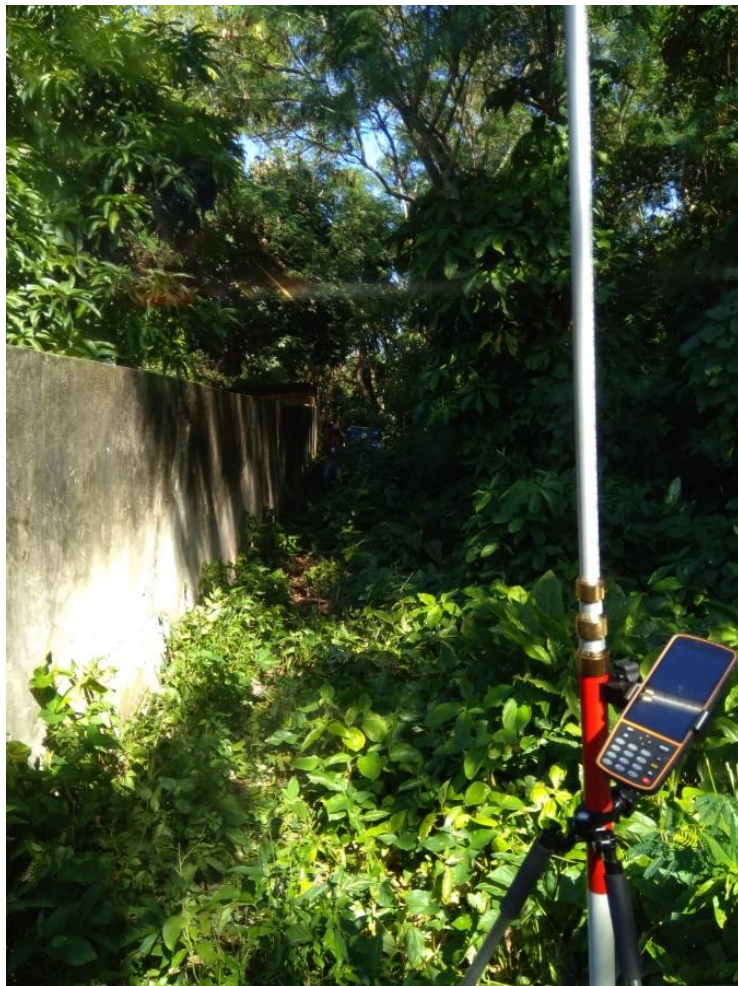
Figura 04: GNSS “rover” (receptor móvel)

Durante a execução dos trabalhos de campo, um equipamento denominado GNSS “base” (receptor de referência), ficou estacionado na Estação Geodésica 8126291, rastreando e fornecendo correção em tempo real para o segundo equipamento denominado GNSS “rover” (receptor móvel) que está representado na Figura 04, que percorreu todo o limite da Faixa Marginal de Proteção, efetuando a locação dos vértices, e posteriormente a implantação dos marcos.

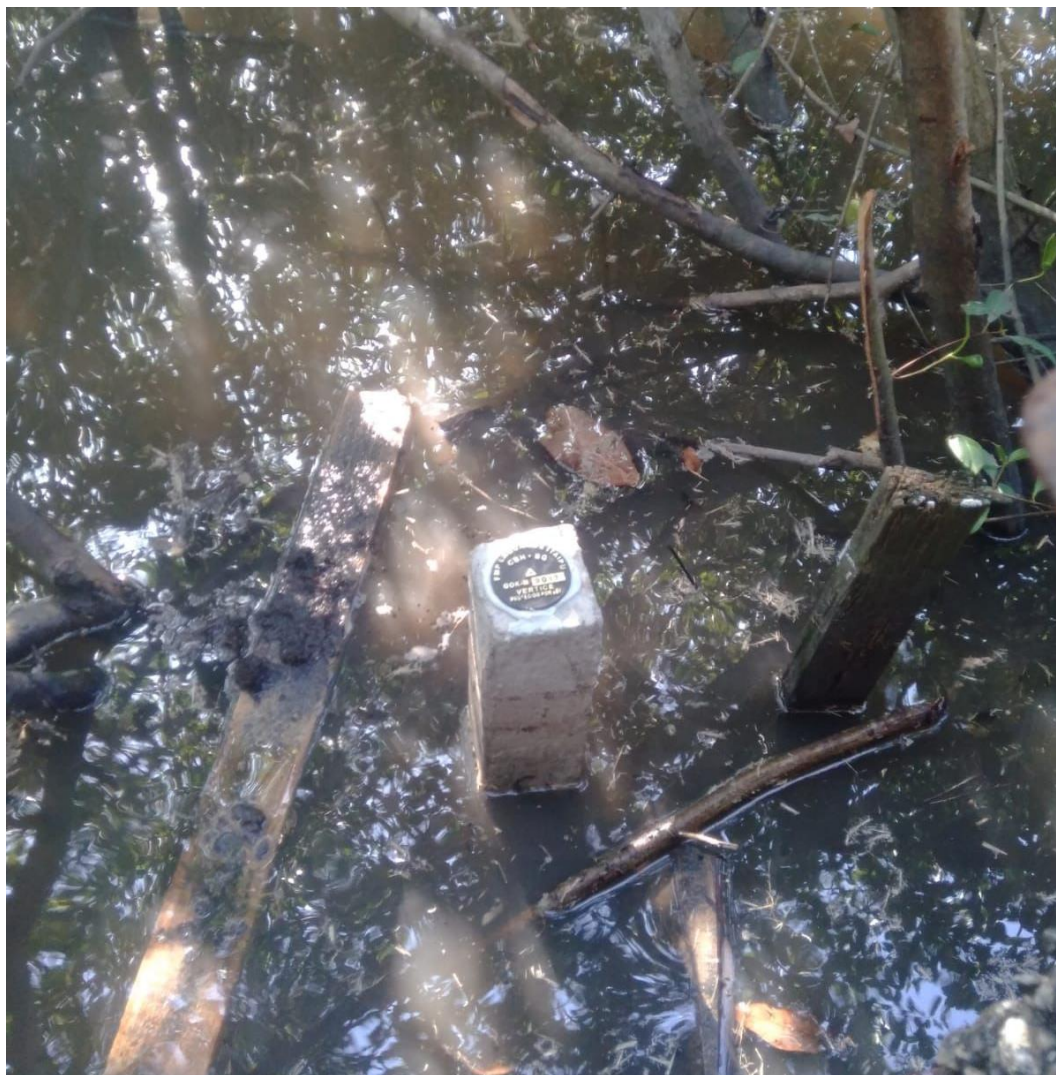
Figura 06: Marco de concreto de 1m

Devendo os marcos de 01m serem implantados em áreas que apresentavam maior necessidade como por exemplo no local apresentado na Figura 06.

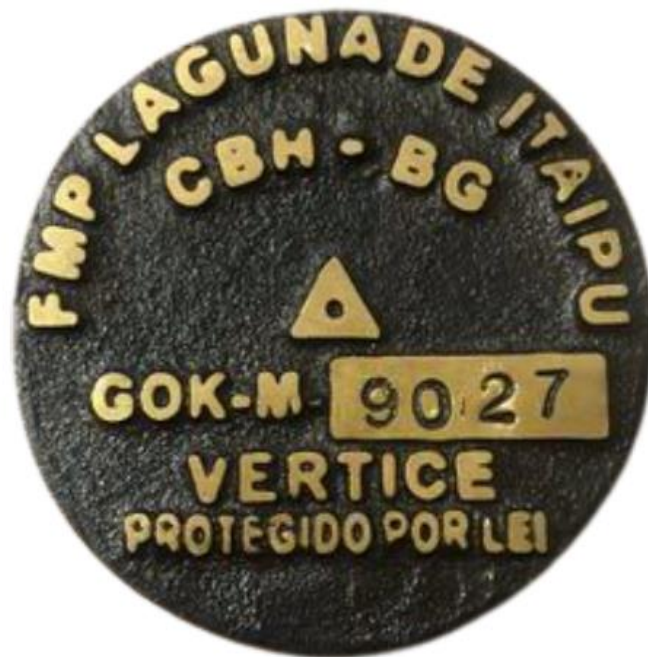
Figura 07: Plaqueta de identificação em bronze

A codificação dos vértices foi feita conforme estabelece o Manual Técnico de Limites e Confrontações: georreferenciamento de imóveis rurais do INCRA, de modo que foram identificados, cada um deles, por um código único grafado na plaqueta implantada no topo do marco, como exemplo a plaqueta apresentada na Figura 07.

As plaquetas de identificação foram fabricadas em bronze, com diâmetro de 65mm e espessura de 2mm para garantir a durabilidade conforme exige o Termo de Referência e para sua fixação no marco utilizou-se de massa plástica.

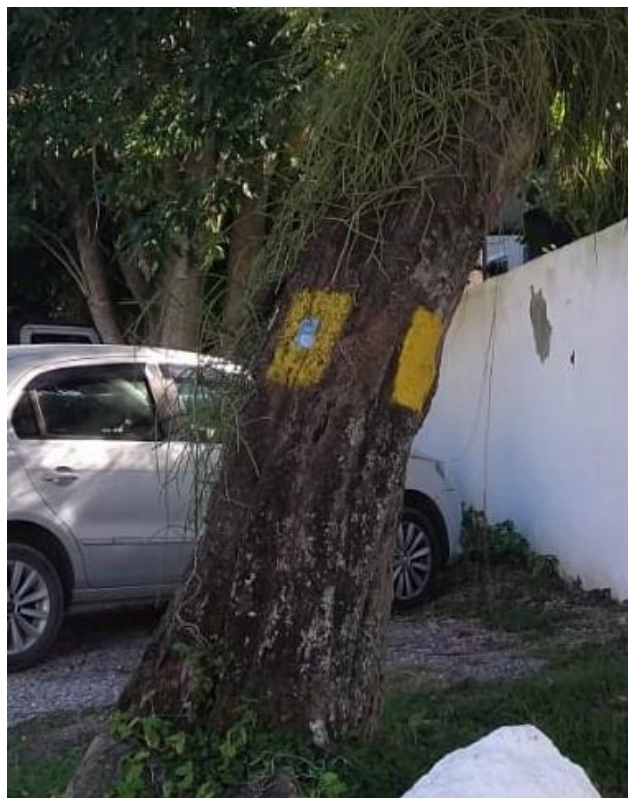
Figura 08: Anel sinalizador

- **Anel sinalizador:** Pintura feita diretamente sobre a superfície do caule da árvore na cor amarelo ouro com tinta à base de solvente, com dimensões de 30 cm de largura e com faixas de 20 cm pintada, intercaladas por um espaçamento de 20 cm que não foi pintado, contornando a árvore na altura de 1,5 m do solo, sem a remoção da casca de proteção. Em alguns casos não foram respeitadas essas especificações por conta das dimensões das árvores.

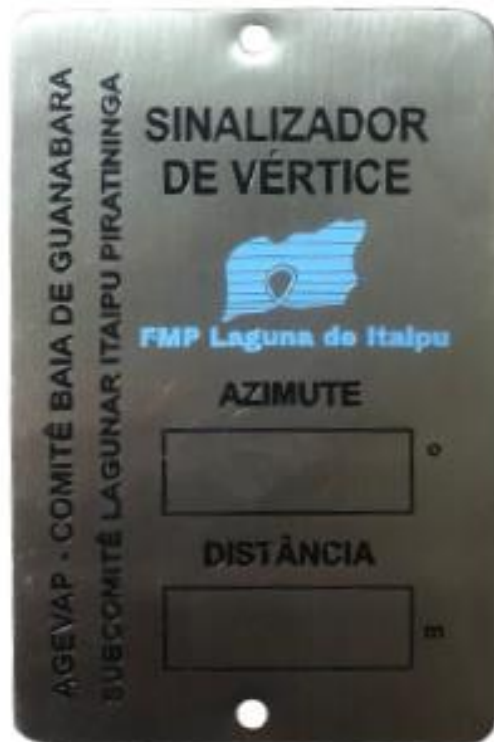
Figura 09: Modelo de Plaqueta para anel sinalizador

- Plaqueta de referência:** fabricadas em material galvanizada com 6,00 x 9,00 cm de dimensões como se pode ver na Figura 09, e pregada no centro do anel sinalizador, com a face voltada para a direção. A fixação das mesmas foram feitas com pregos.

Foi utilizado de cravador numérico e martelo para fazer a gravação do azimute e distância em cada plaqueta.

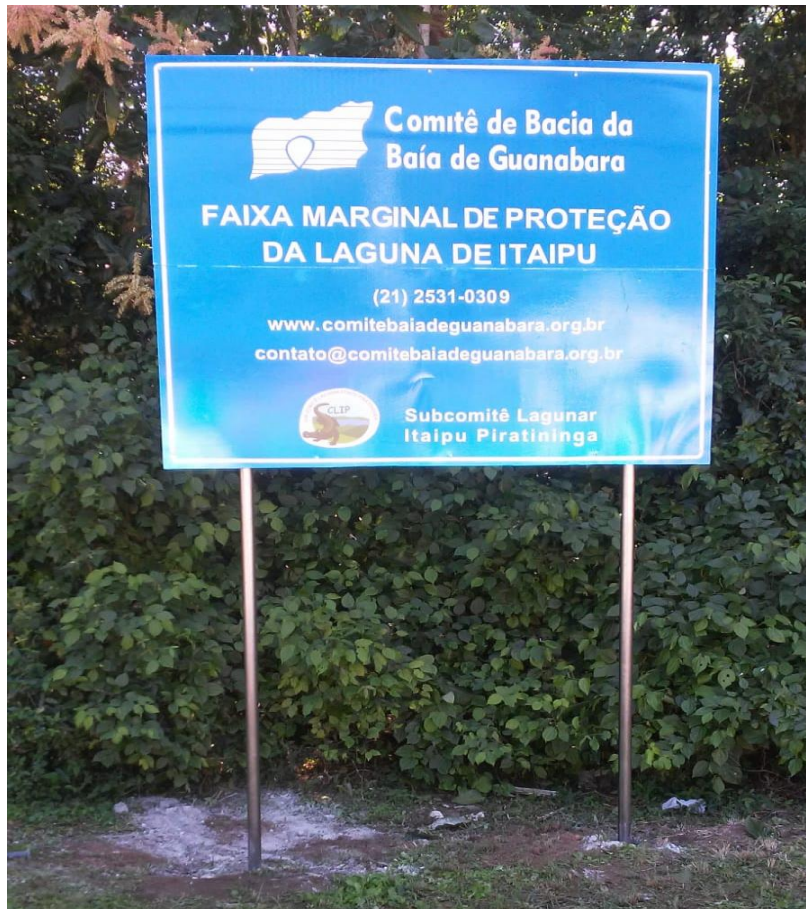
Figura 10: Placa informativa

Conforme Termo de Referência a placa foi fabricada em aço galvanizada medindo 2,00 x 1,60 m com adesivo reflexivo e no verso com pintura eletrostática fosca preta, e no que se refere a sustentação, foi constituída por tubos e abraçadeiras de aço galvanizado, tendo 1 m cravado no solo para que haja uma melhor fixação, 1,70m de altura e 1,60m na placa, ficando como mostrado na Figura 10.

De acordo com especificações de dimensão, sistema de cores e tipografia do Manual de confecção de placas para Unidades de Conservação do INEA -Tipo 2, foi elaborado uma proposta de modelo de placa para ser implantada ao longo do perímetro da FMP em locais que configuram vias de acesso ou com características potenciais de ocupação.

Foram consideradas para o layout da placa informações relevantes como a denominação da FMP, as logomarcas do Comitê da Região Hidrográfica da Baía de Guanabara e dos Sistemas Lagunares de Maricá e Jacarepaguá e do Subcomitê do Sistema Lagunar Itaipu Piratininga, informações de contato (telefone, e-mail e site).

Sua localização foi definida juntamente com o Grupo de Trabalho de Acompanhamento - GTA, e implantada na Rua Francisco da Cruz Nunes, seguindo o modelo previsto.
